## **25. La perizia Mei e il sezionamento della cartuccia rinvenuta nell'orto di Pacciani**

## RELAZIONE TECNICA

Esami strutturali e microanalitici di un bossolo in OT 70/30 calibro 22.

16/11/92

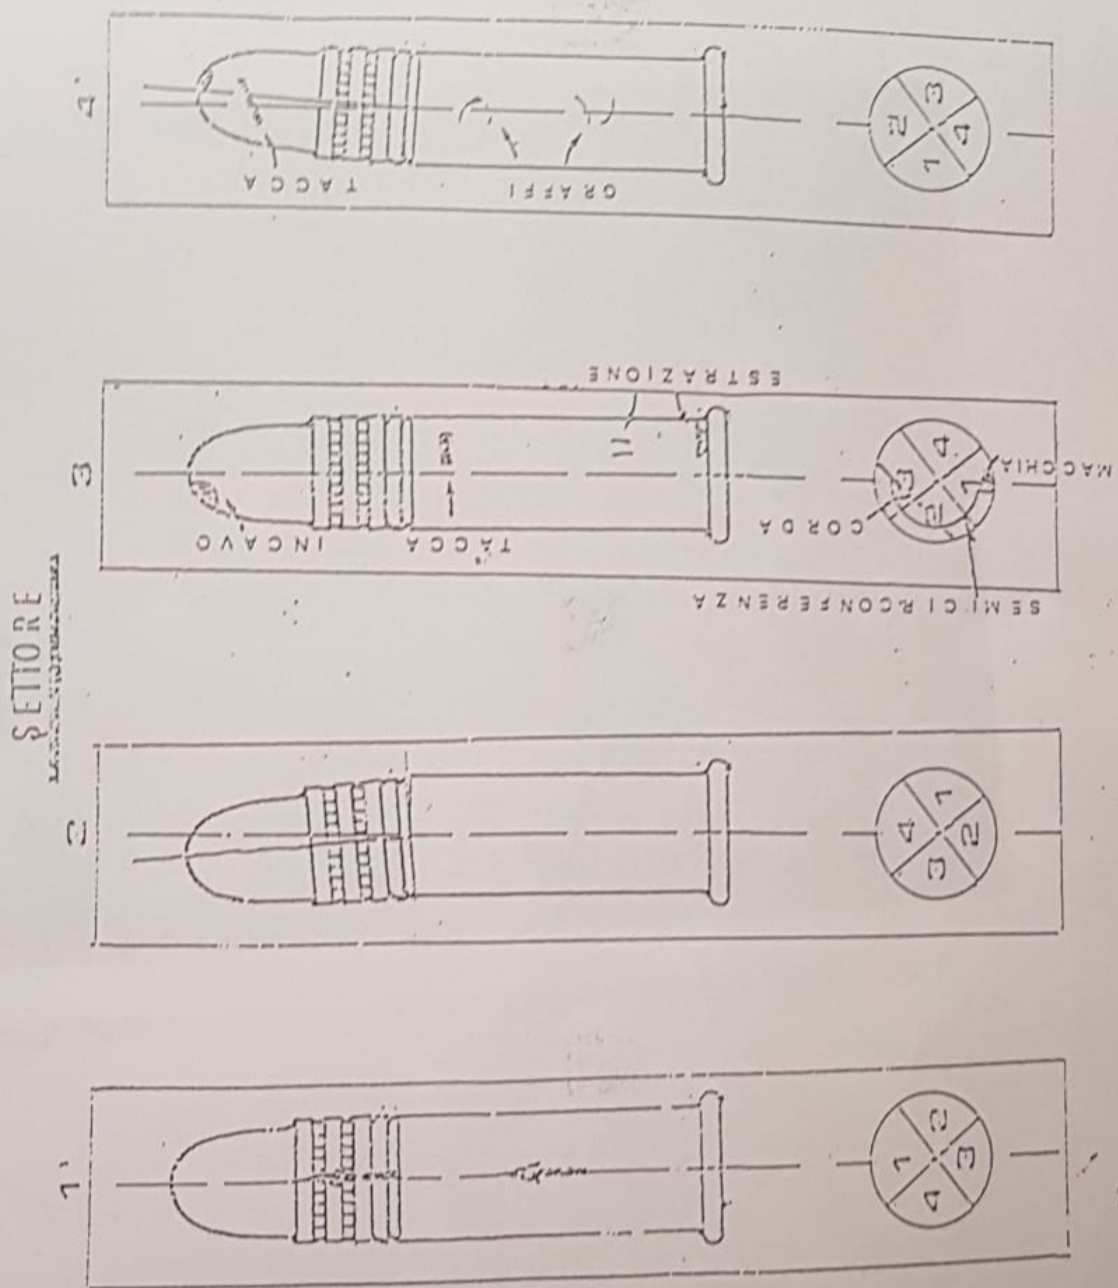
In fig. 1 è riportata la rappresentazione schematica del reperto 55357 e la localizzazione per settore dei danneggiamenti rilevati sulla superficie durante l'esame balistico della Polizia Scientifica Gabinetto Regionale per la Toscana del 2 Maggio 1992.

Fig.1- Rappresentazione schematica del bossolo calibro 22 e localizzazione dei danneggiamenti presenti nei vari settori.

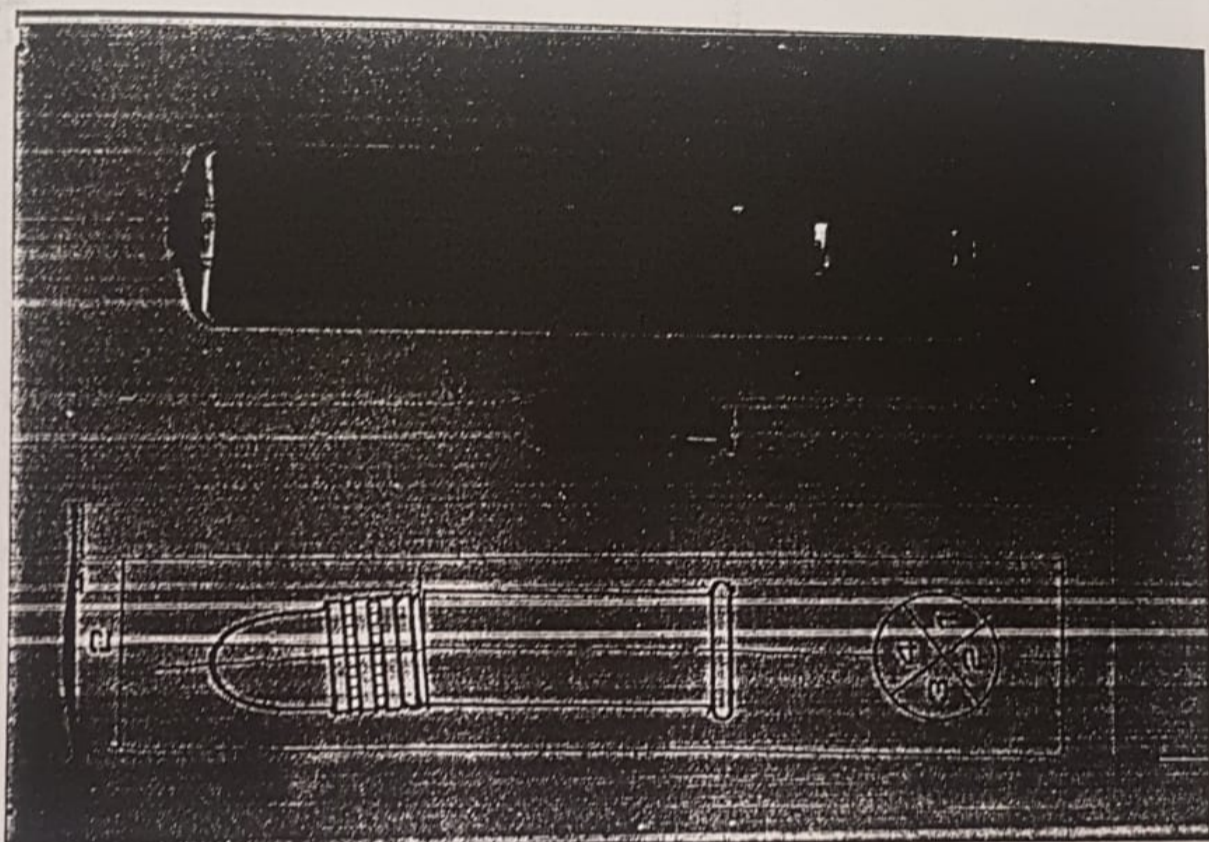
Fig. 5- Macrofotografia del proiettile reperto 55357 relativa al settore nr 2. X 0,8 Neg. 7

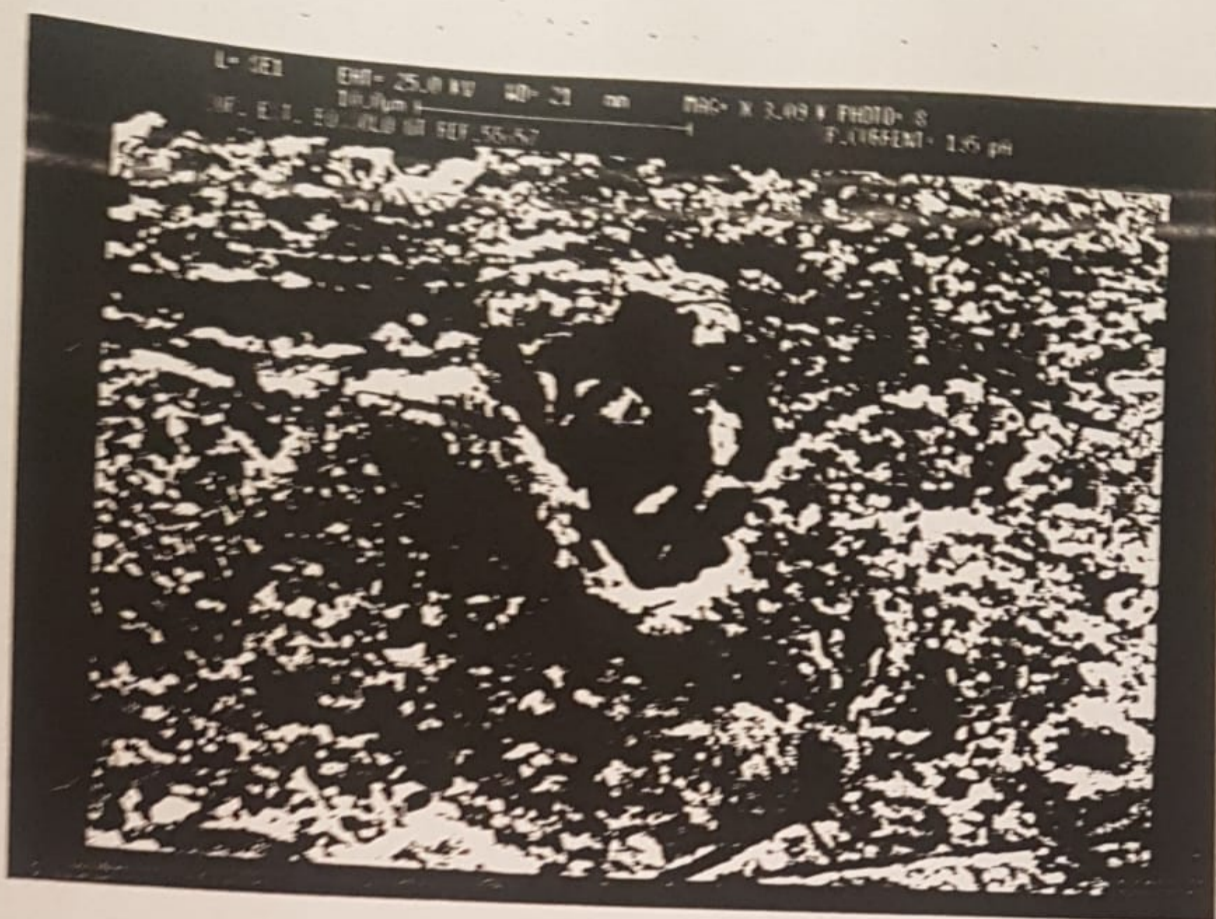
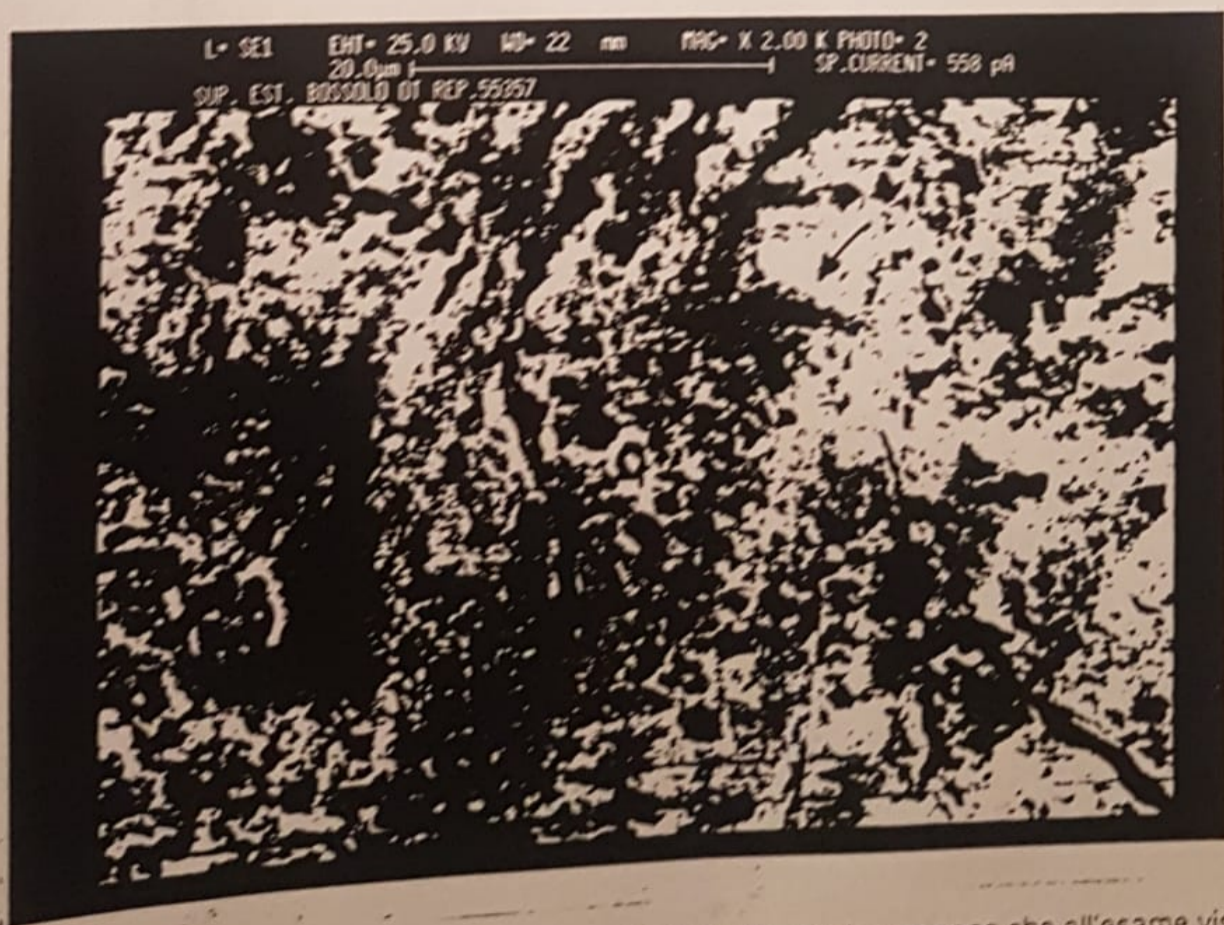
Le figg. 15 e 16 sono relative alla morfologia superficiale delle zone di tipo "B": si noti il caratteristico aspetto della superficie sulla quale, a causa della permanenza nel terreno, sono parzialmente inglobate particelle di colore chiaro (indicate in figura dalle frecce), costituite essenzialmente da silice (cfr. fig. 17).

Fig. 15- Micrografia S.E.M. del bossolo reperto 55357 tal quale in una zona che all'esame visivo risultava di color rossastro. Il particolare indicato dalla freccia è una particella di terreno rimasta ancora aderente alla superficie del proiettile. X 3090 Neg. 011625/S

Fig. 16- Micrografia S.E.M. del bossolo reperto 55357 tal quale in una zona che all'esame visivo risultava di color rossastro. I particolari indicati dalla freccia sono residui di terreno rimasti ancora aderenti alla superficie del proiettile. X 2000 Neg. 011619/S

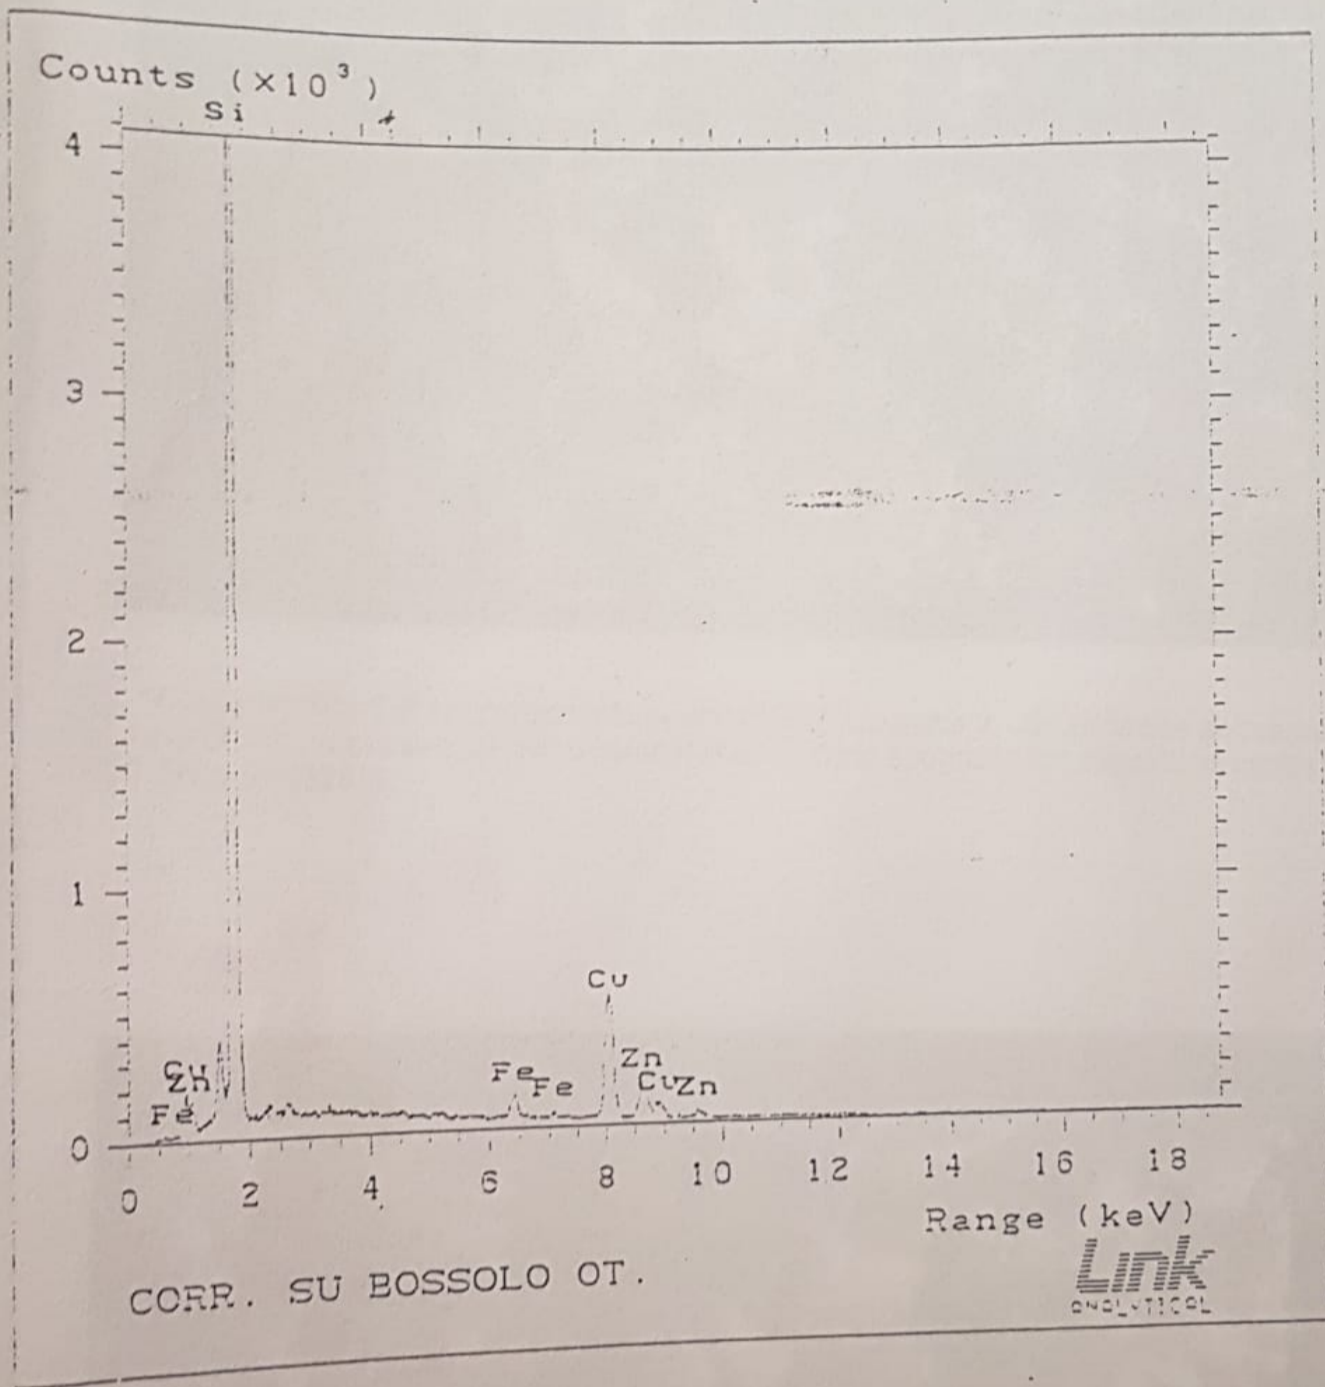
Fig. 17- Analisi chimica E.D.S. tipica delle zone indicate dalle frecce nelle figg. 15 e 16.

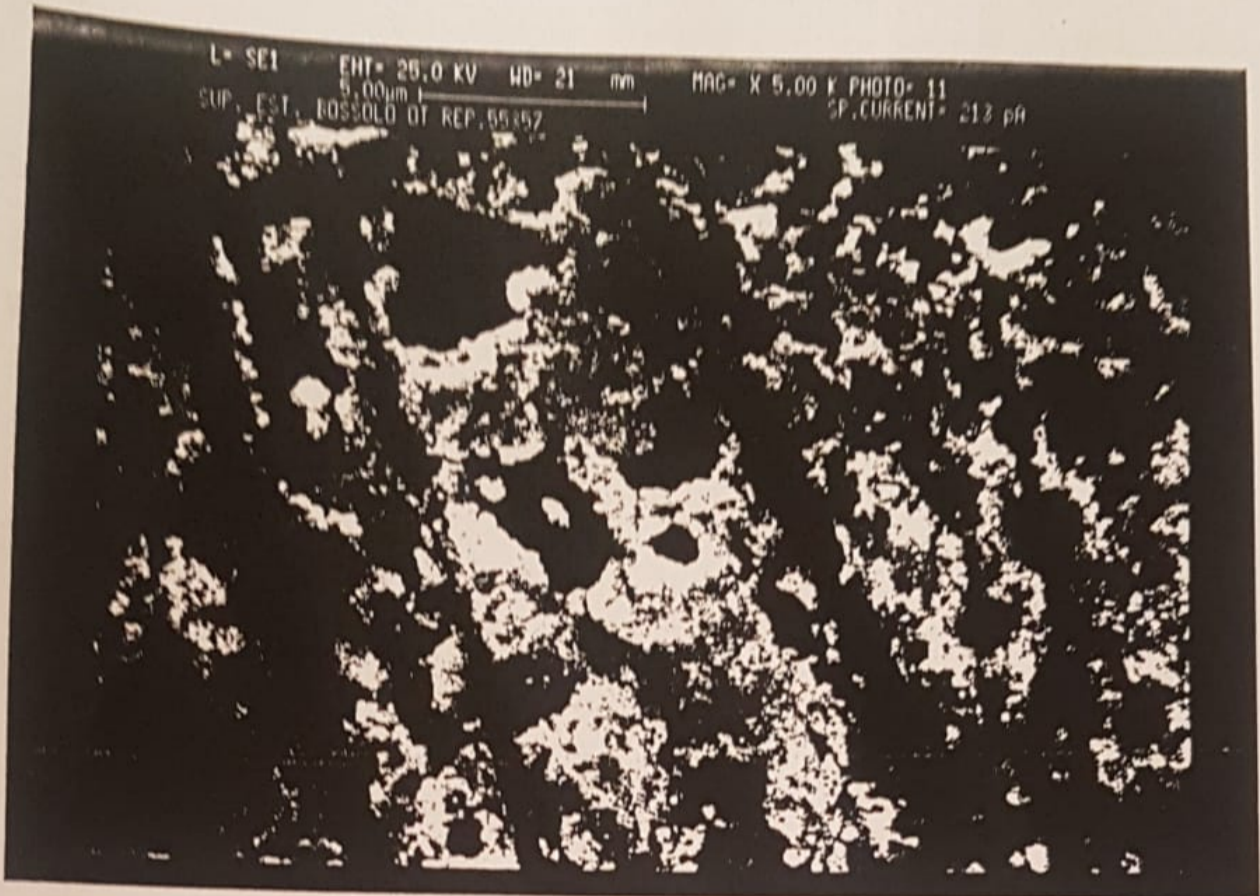
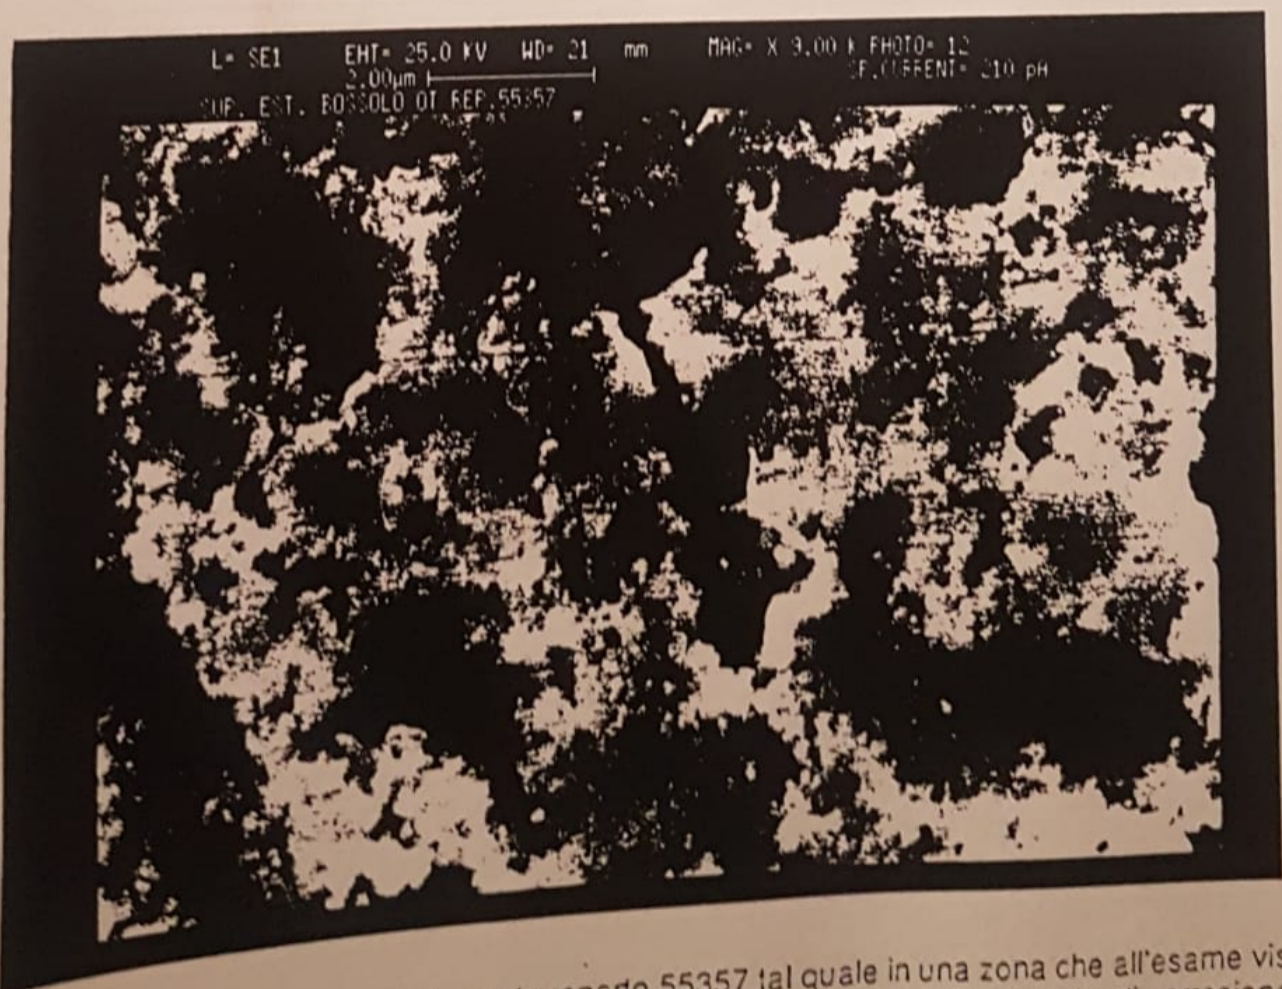
Le figg. 18 e 19 sono immagini ingrandite delle medesime zone che ne mettono in evidenza la caratteristica morfologia. Dal punto di vista composizionale tali zone sono caratterizzate da una diminuzione del tenore di zinco come è evidente dall'osservazione dei rapporti relativi ai picchi di emissione del rame e dello zinco negli spettri E.D.S. eseguiti rispettivamente su una zona con morfologia di tipo "A" (cfr. fig. 20) e su una con morfologia di tipo "B" (cfr. fig. 21). Questo fenomeno di corrosione è conosciuto con il nome di "dezincificazione": esso è caratteristico di ottoni con tenori di zinco superiori al 15% che, posti in ambiente corrosivo, si disciolgono, riprecipitando poi solo l'elemento più nobile (rame) sotto forma di deposito spugnoso (1,2). La scarsa entità della variazione del rapporto relativo rame-zinco nel caso in oggetto è indice che il fenomeno corrosivo ha una scarsa penetrazione in profondità nel materiale. Infatti l'emissione dei raggi x (provocata dall'interazione elettrone del fascio con il campione) non proviene esclusivamente dalla superficie metallica del campione, ma interessa anche gli strati sottostanti per una profondità di circa 2-3  $\mu\text{m}$ .

Fig. 18- Micrografia S.E.M. del bossolo reperto 55357 tal quale in una zona che all'esame visivo risultava di color rossastro. Si noti il caratteristico aspetto spugnoso del deposito di corrosione. X 5000 Neg. 011628/S

Fig. 19- Micrografia S.E.M. del bossolo reperto 55357 tal quale in una zona che all'esame visivo risultava di color rossastro. Si noti il caratteristico aspetto spugnoso del deposito di corrosione. X 9000 Neg. 011629/S

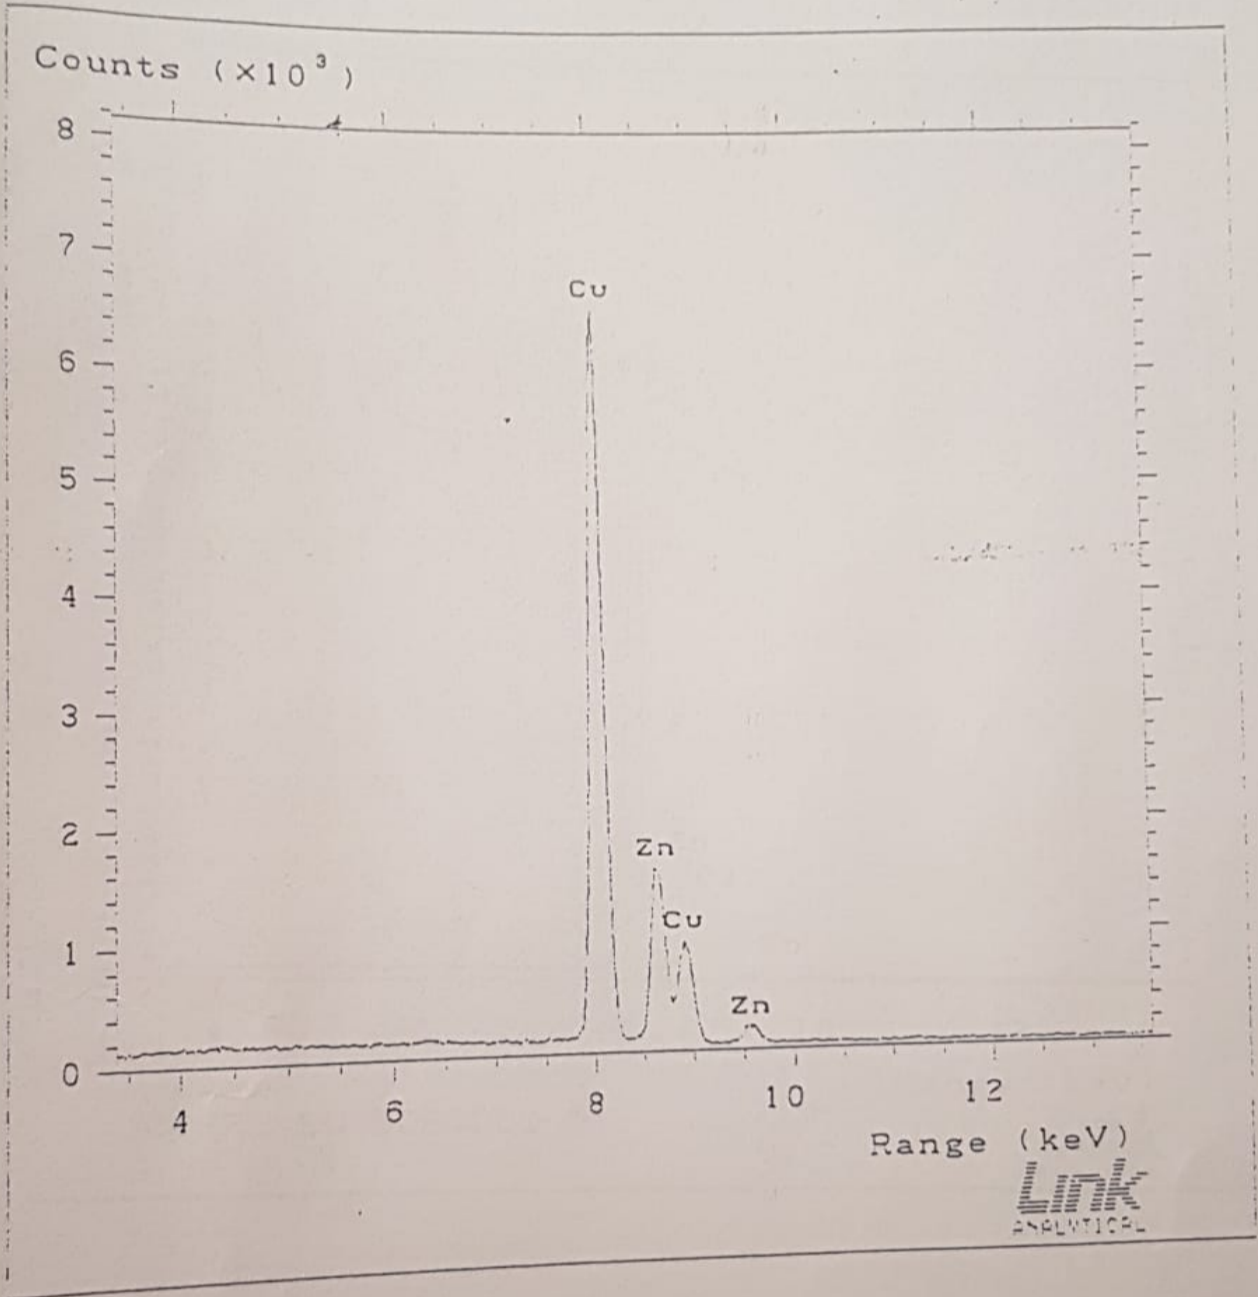
Fig. 20- Analisi chimica E.D.S. tipica delle zone a morfologia "A".

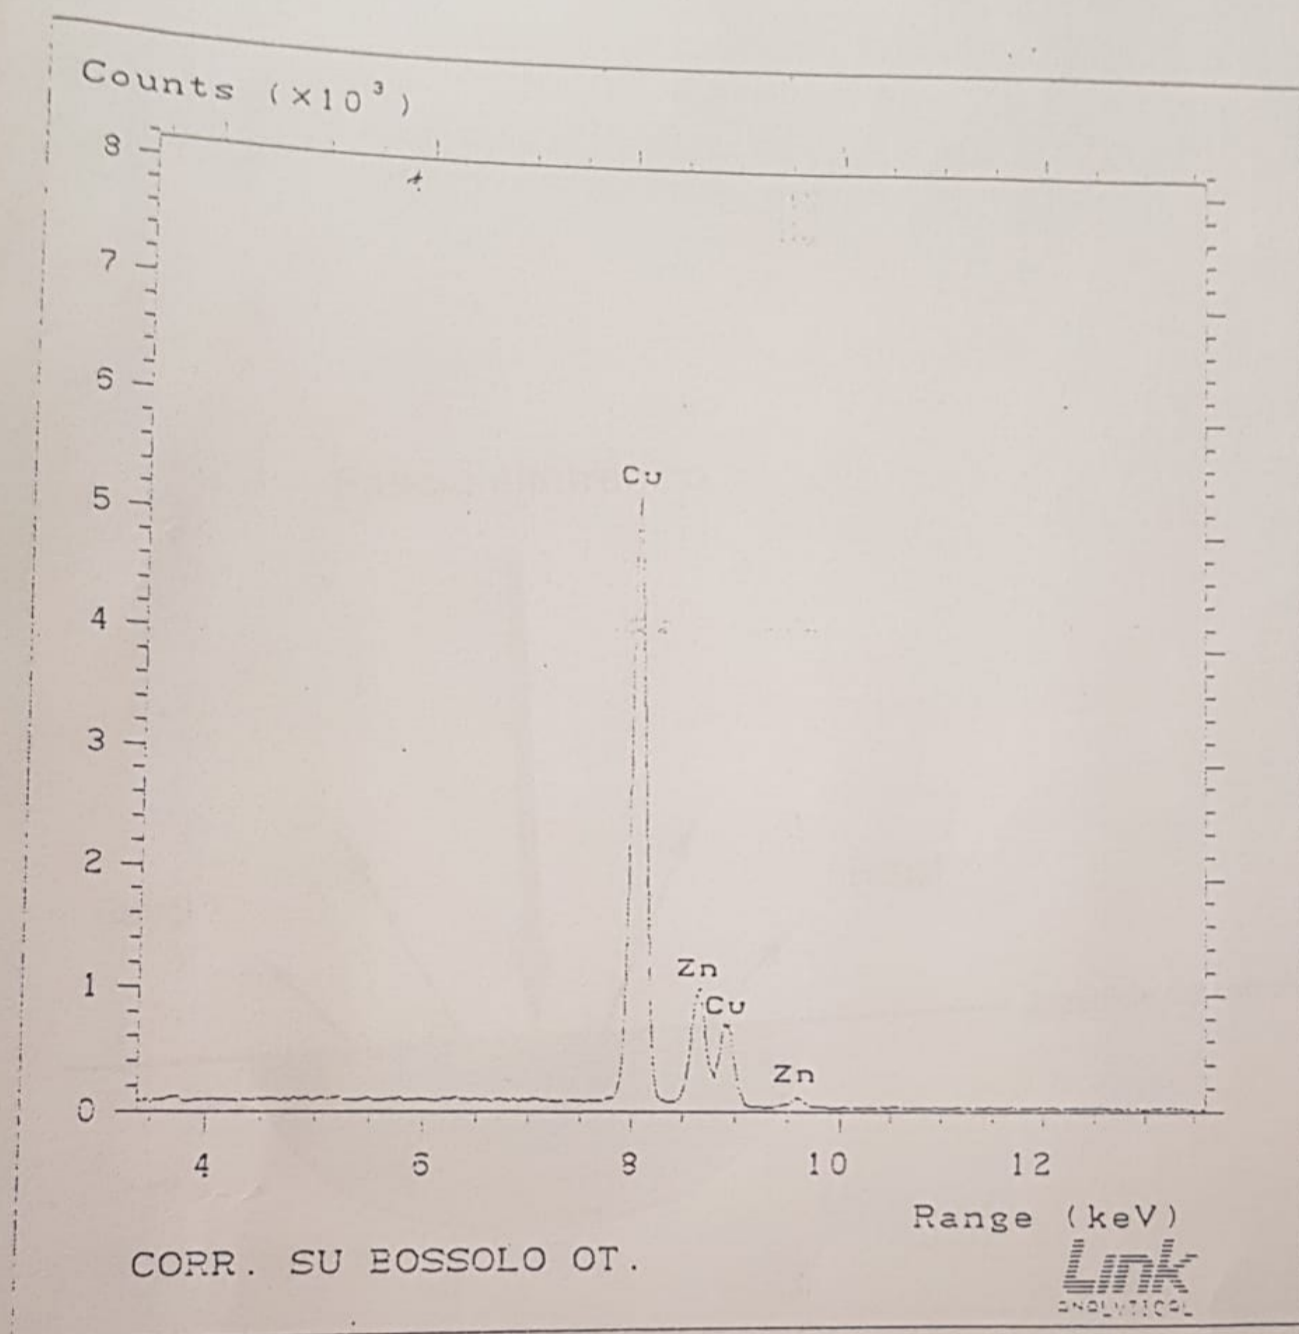
interessati dalla corrosione, contribuiscono allo spettro E.D.S. riportato in fig. 21.

Fig. 21- Analisi chimica E.D.S. tipica delle zone a morfologia "B".

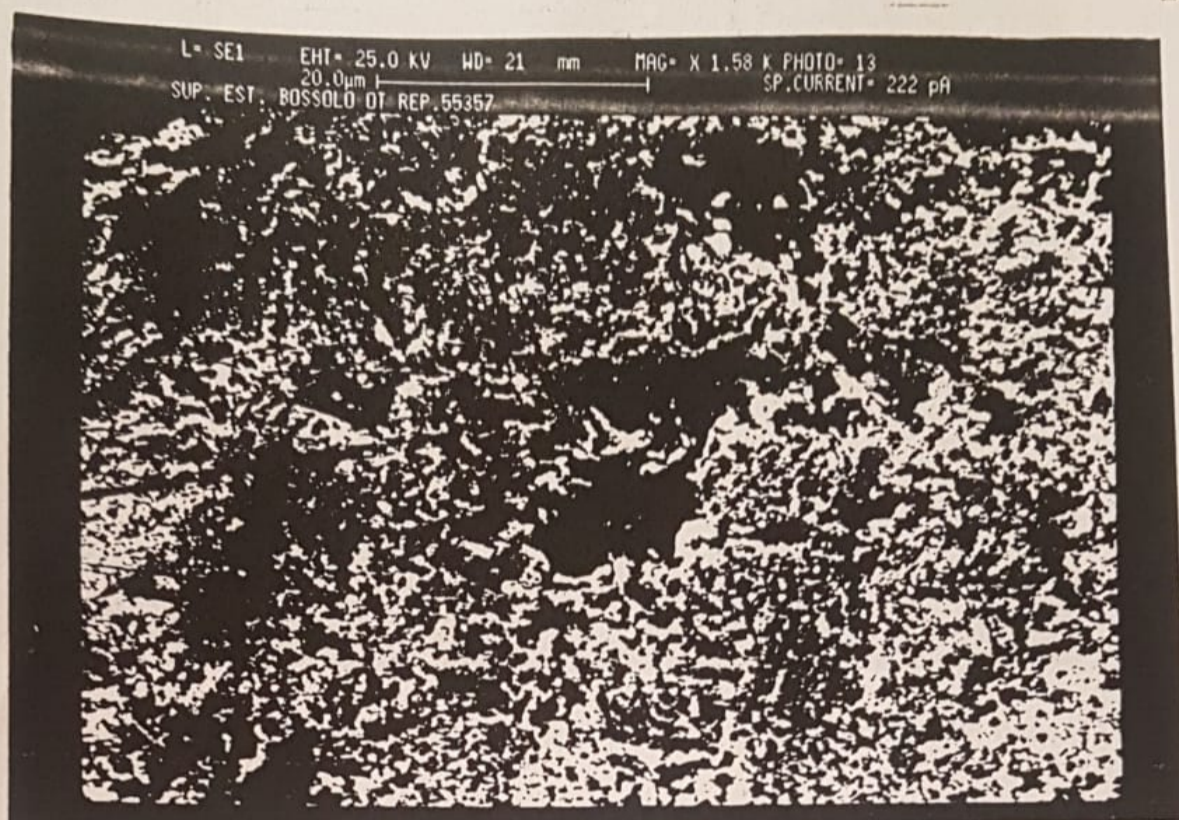
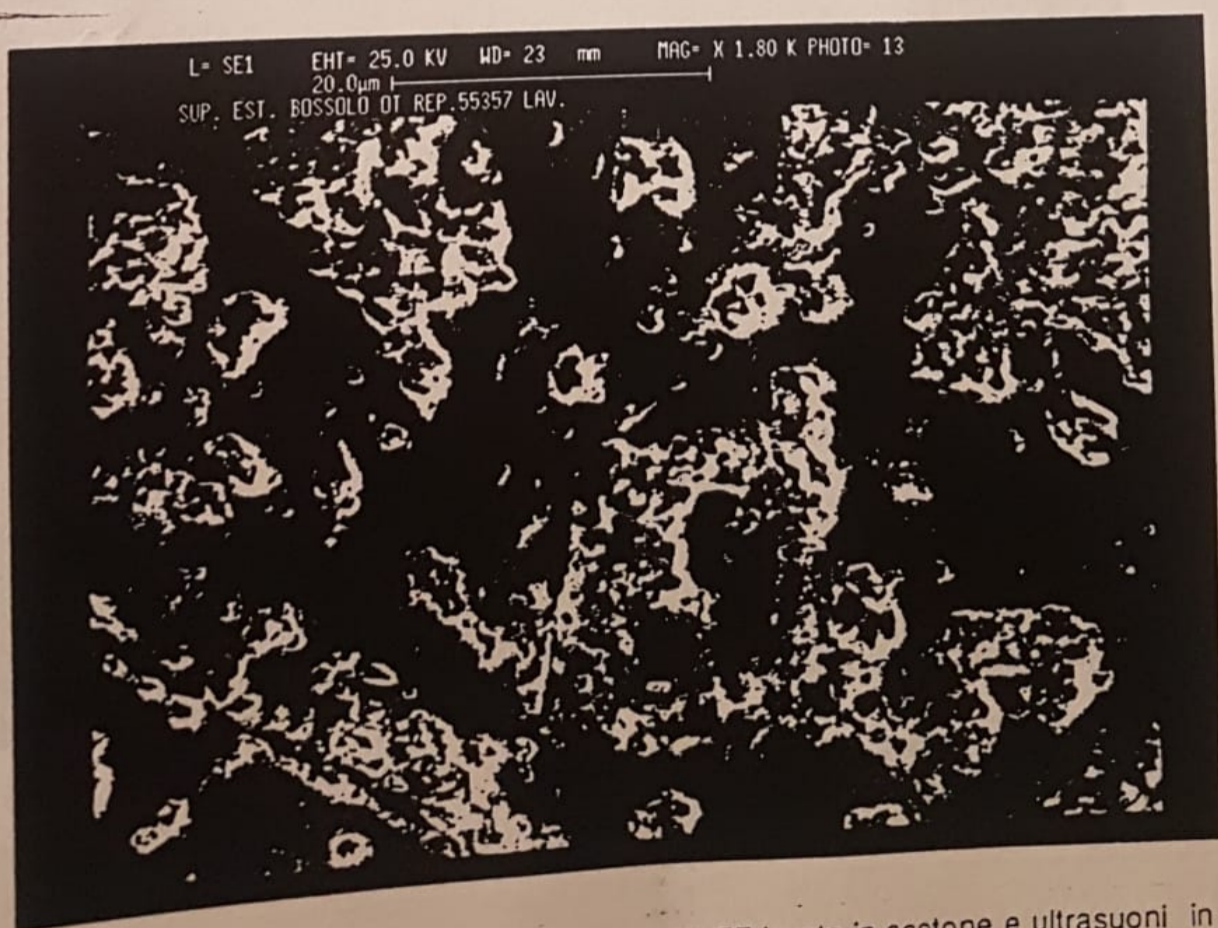
Allo scopo di eliminare completamente i residui di terriccio dovuti all'interramento del proiettile (reperto 55357), il bossolo in questione è stato lavato in acetone purissimo con ultrasuoni per 30'. Nelle figg. 23 e 24 si osserva che la morfologia della superficie a livello delle zone spugnose non cambia a seguito di questo energico lavaggio ed anche gli spettri E.D.S. (non riportati) mostrano un'analogia diminuzione di concentrazione di zinco nelle zone spugnose rispetto a quelle a morfologia di tipo "A".

Fig. 23- Micrografia S.E.M. del bossolo reperto 55357 lavato in acetone e ultrasuoni in una zona che all'esame visivo risultava di color rossastro. Si noti il caratteristico aspetto spugnoso del deposito di corrosione non alterato dal lavaggio in ultrasuoni. X 1580 Neg. 011630/S

Fig. 24- Micrografia S.E.M. del bossolo reperto 55357 lavato in acetone e ultrasuoni in una zona che all'esame visivo risultava di color rossastro. Si noti il caratteristico aspetto spugnoso del deposito di corrosione non alterato dal lavaggio in ultrasuoni. X 1800 Neg. 011714/S

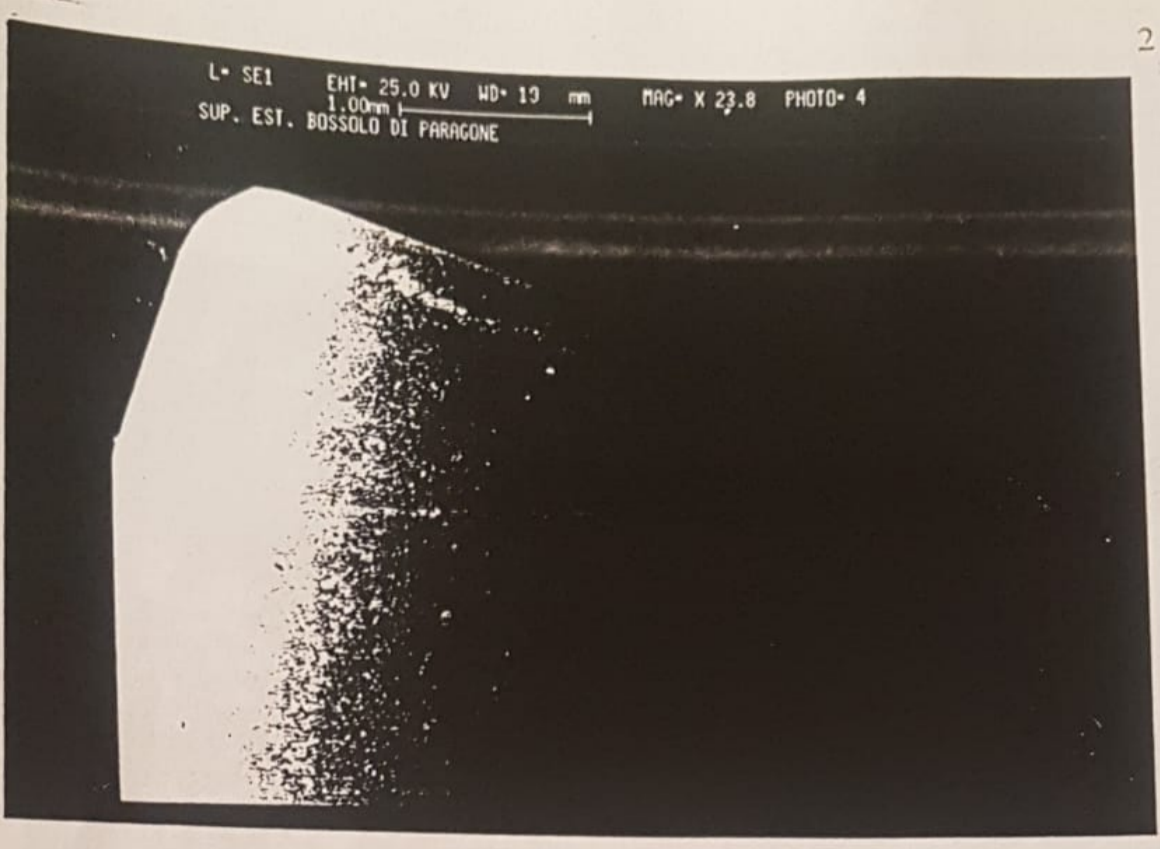
27- Micrografia S.E.M. del bossolo "confronto". Si noti la morfologia della zona di raffatura dell'ogiva di piombo. X.23,8 Neg. 011730/S

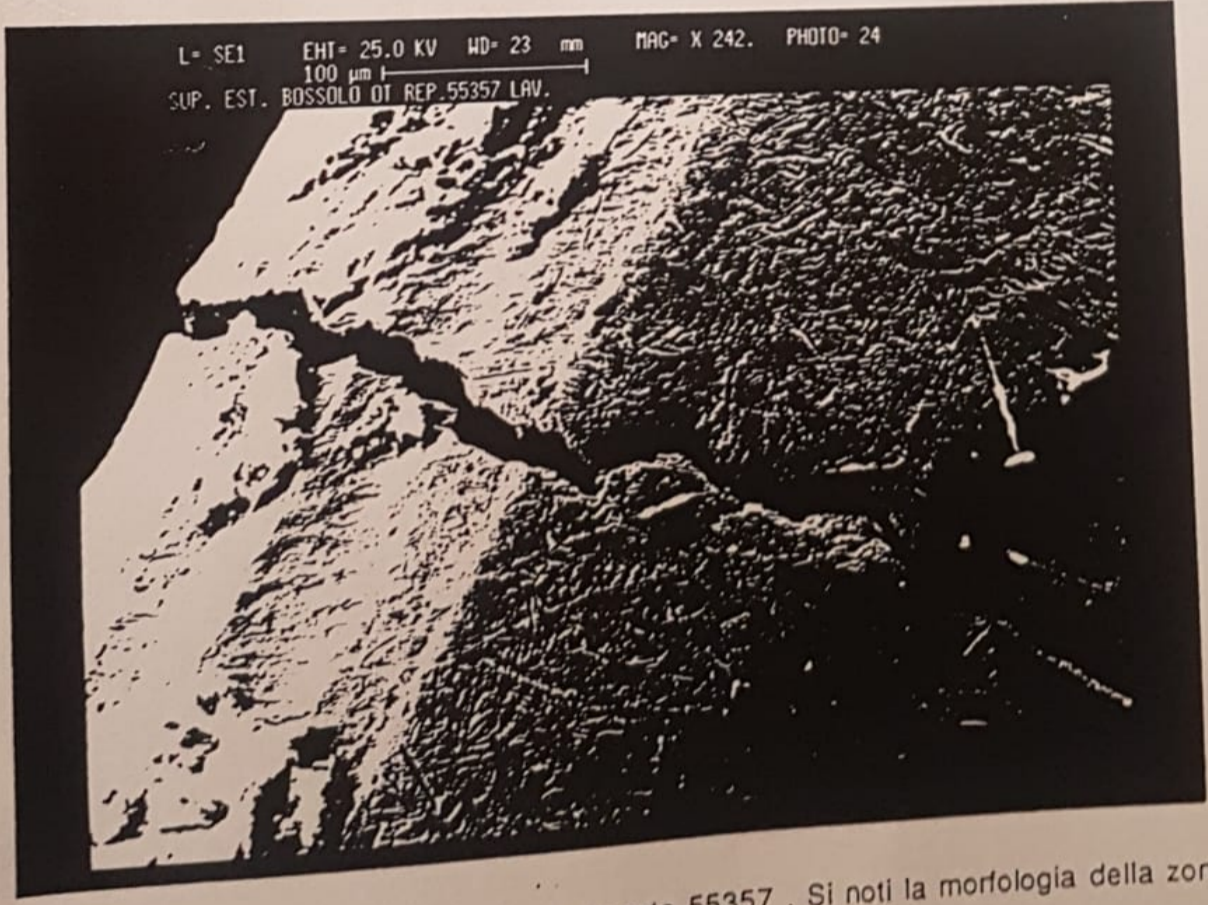
Un'altra differenza che è stata riscontrata riguarda la morfologia della zona di aggraffatura del bossolo sull'ogiva. Nel caso del "confronto" si ha un'unica impronta circolare (cfr. fig. 27) mentre nel caso del reperto 55357 l'attrezzo per la aggraffatura ne ha lasciata una, a quattro scalini degradanti, come può essere rilevato dalla fig. 28.

28- Micrografia S.E.M. del bossolo reperto 55357. Si noti la morfologia della zona di raffatura dell'ogiva di piombo. X 242 Neg. 011725/S

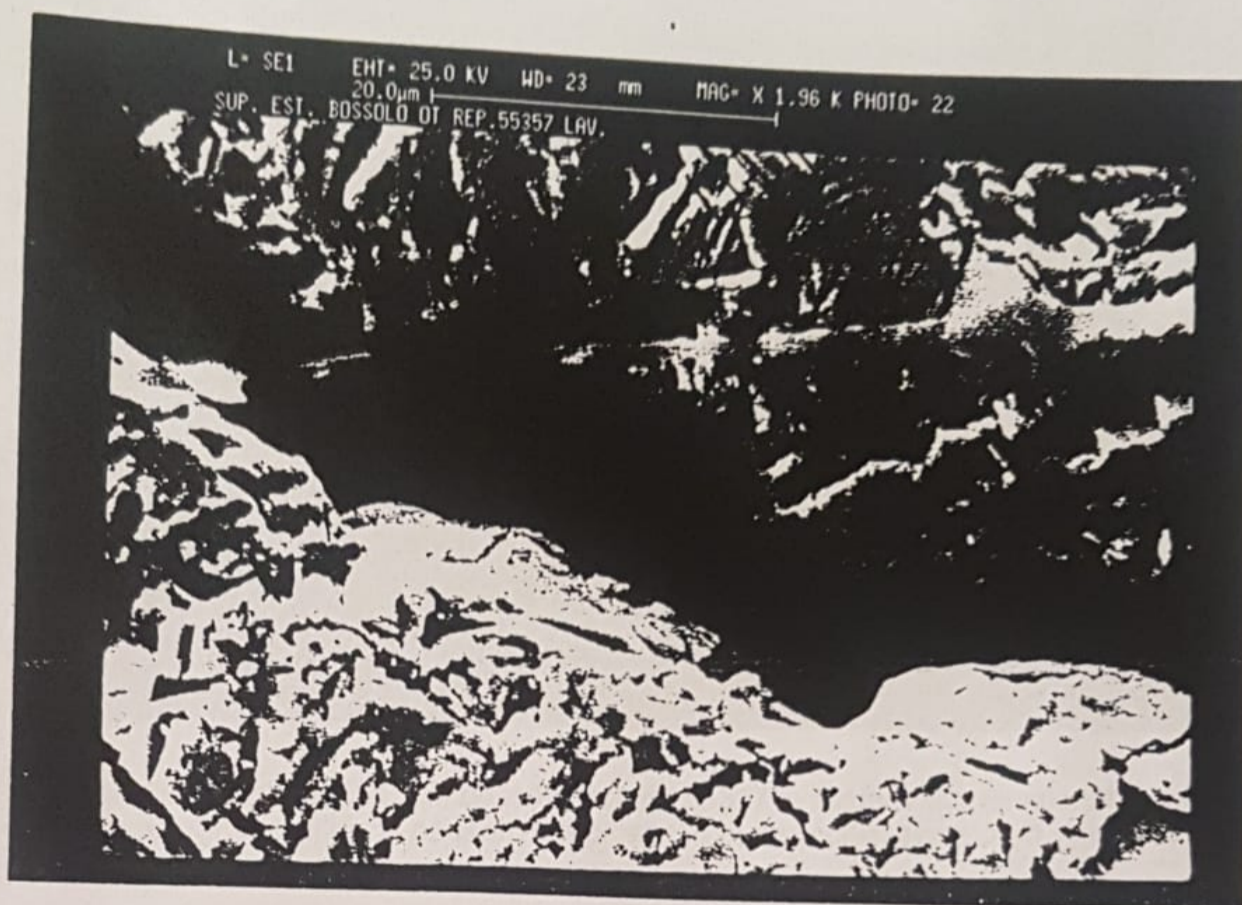
Questa fotografia in realtà è stata effettuata solo allo scopo di documentare una frattura di tipo intergranulare (della quale in fig. 29 è riportato un ingrandimento) che però si è rilevata non interessante per la presente indagine, in quanto è stata causata dalla concomitante presenza di tensioni elastiche residue e di ambiente corrosivo, quest'ultimo derivante probabilmente dalla formulazione del colorante rosso utilizzato per segnare il punto di incastro fra ogiva e bossolo (cfr. fig. 3).

Fig. 29- Micrografia S.E.M. del bossolo reperto 55357 . Si noti la frattura intercristallina causata dalla presenza di tensioni residue e di ambiente corrosivo (acidi grassi dell'inchiostro rosso del pennarello) nella zona di aggraffatura dell'ogiva di piombo. X 1960 Neg. 011723/S

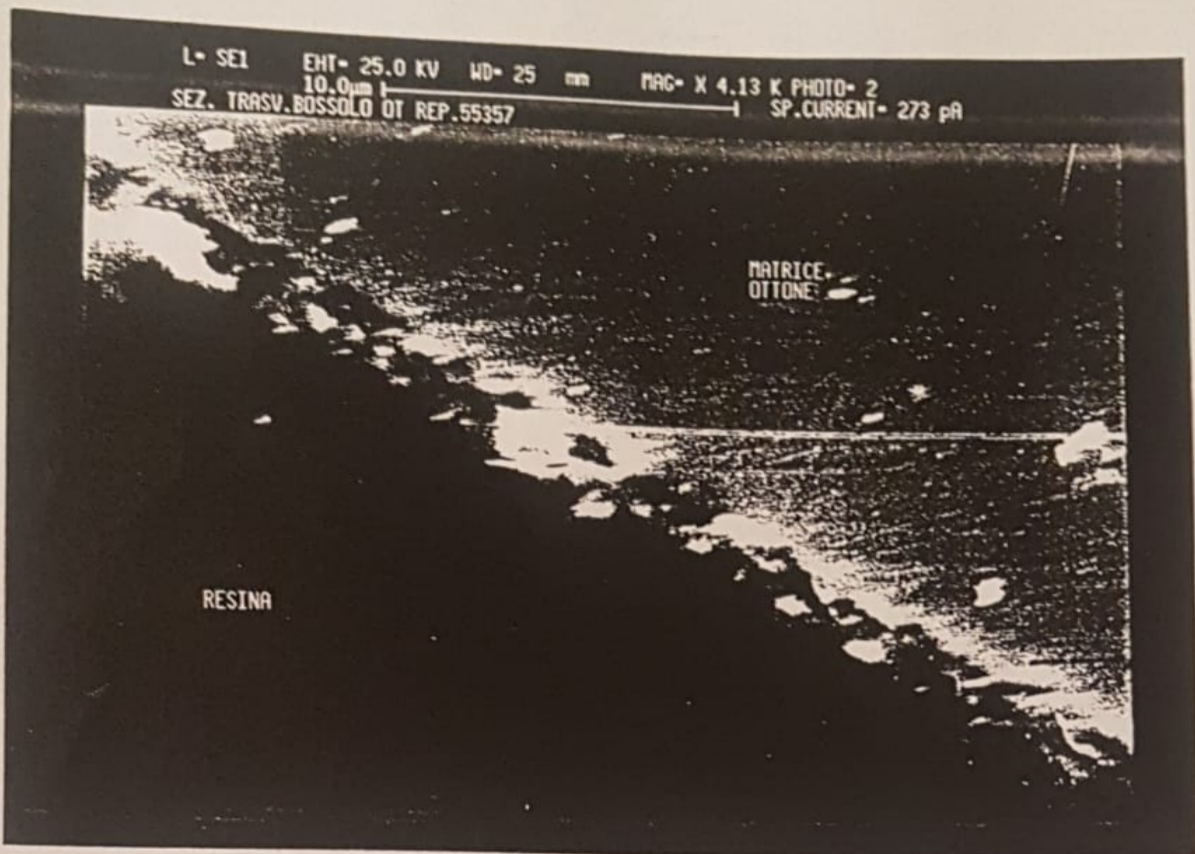
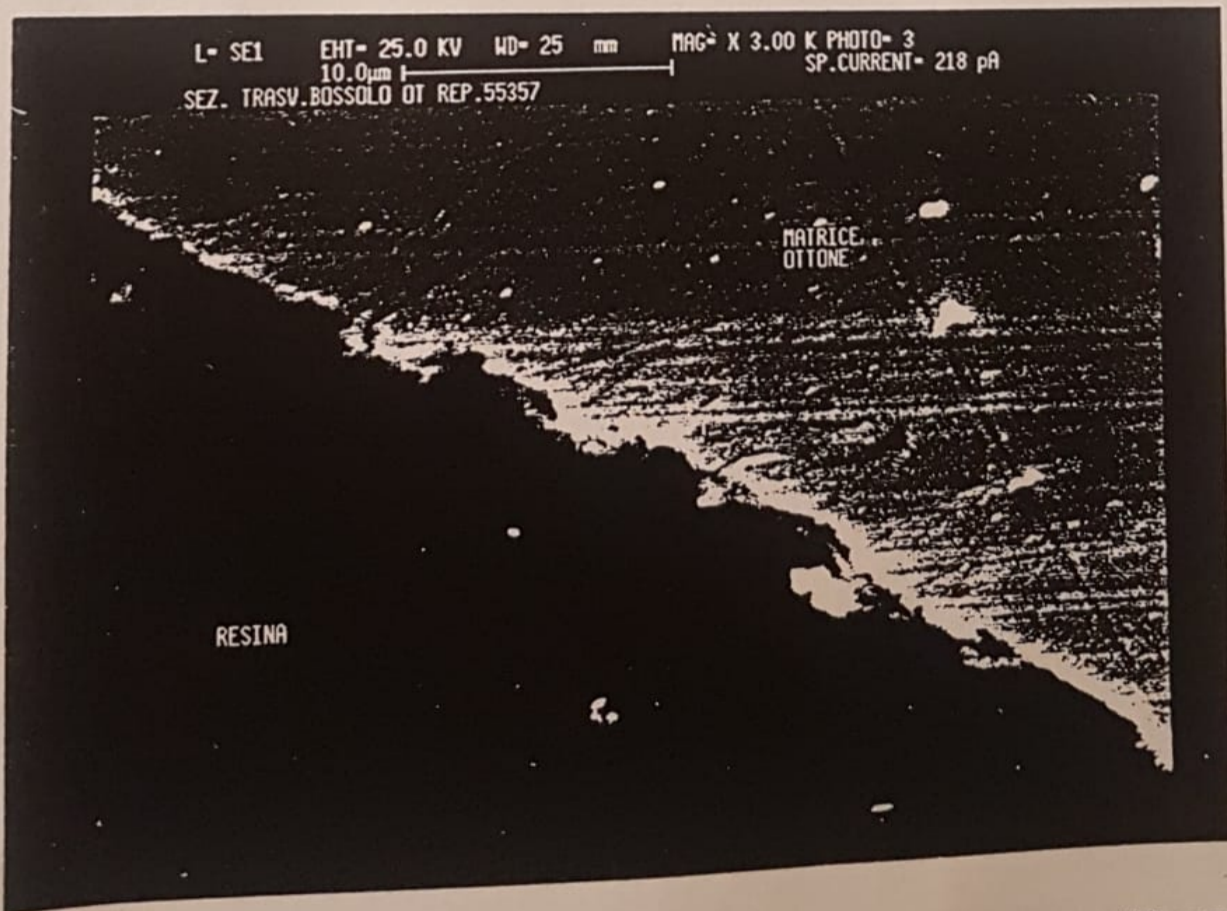
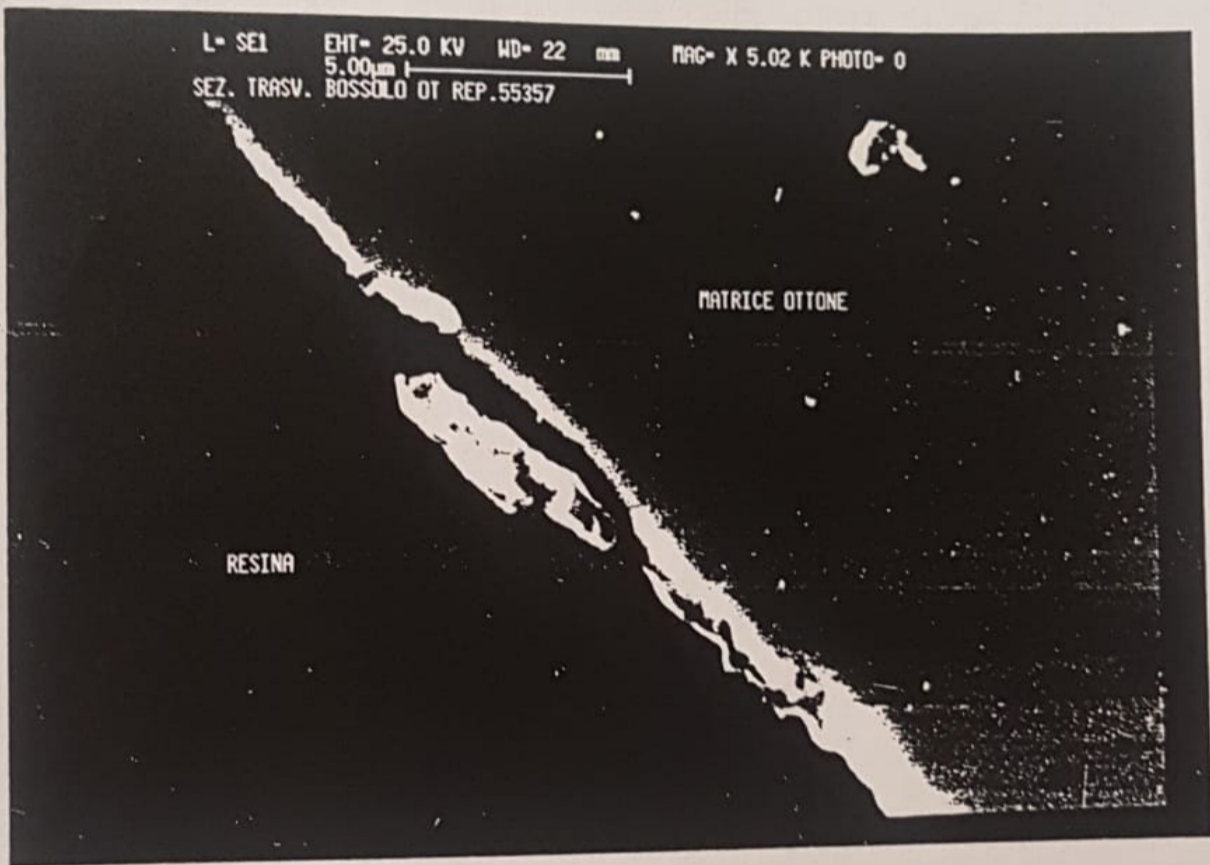
Le figg. 30, 31 e 32 sono relative alla sezione trasversale del reperto 55357 in corrispondenza della zona corrosa per dezincificazione.

Lo spessore dello strato spugnoso di rame misurato in tali zone varia da 0,5 a 2  $\mu\text{m}$ , confermando quantitativamente le considerazioni qualitative sull'estensione del fenomeno di corrosione, di cui al paragrafo 3.2.

Fig. 30- Micrografia S.E.M. del bossolo reperto 55357 in sezione trasversale. Si noti la zona del deposito spugnoso di rame causato dal processo di dezincificazione. X 4130 Neg. 011920/S

Fig. 31- Micrografia S.E.M. del bossolo reperto 55357 in sezione trasversale. Si noti la zona del deposito spugnoso di rame causato dal processo di dezincificazione più esigua di quella riscontrata in fig. 30. X 3000 Neg. 011921/S

Fig. 32- Micrografia S.E.M. del bossolo reperto 55357 in sezione trasversale. Si noti la zona del deposito spugnoso poco aderente causato dal processo di dezincificazione. X 5020 Neg. 011922/S
