## **25. La perizia Mei e il sezionamento della cartuccia rinvenuta nell'orto di Pacciani**

## RELAZIONE TECNICA

Esami strutturali e microanalitici di un bossolo in OT 70/30 calibro 22.

16/11/92

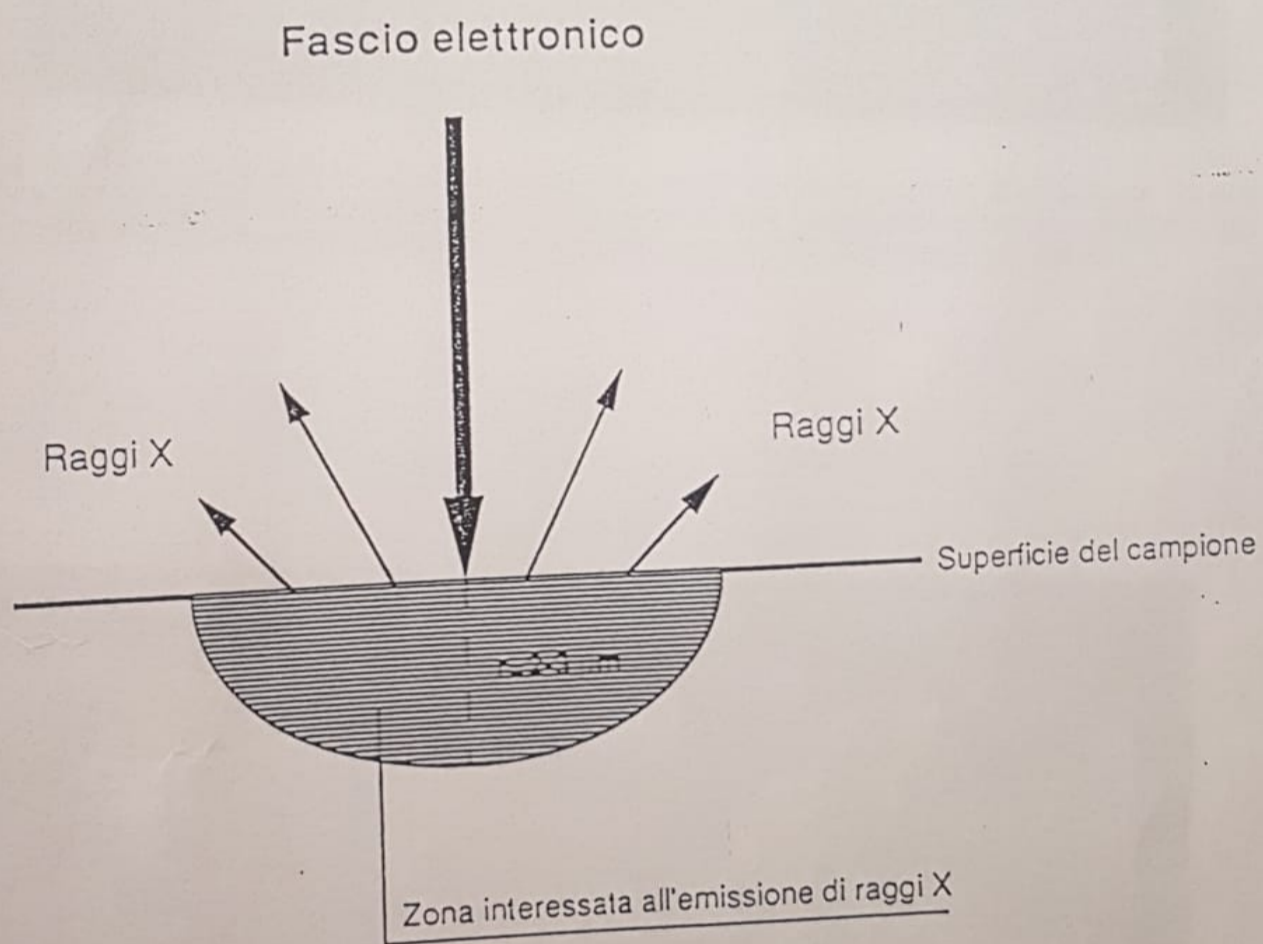
In fig. 22 è schematizzata la zona di interazione elettrone-campione, che nel caso di una lega di rame può essere ricondotta ad una semisfera con raggio 2-3  $\mu\text{m}$  e centro nel punto di contatto del fascio elettronico con la superficie in esame. E' quindi evidente che lo strato di rame spugnoso, che è riprecipitato in seguito alla dezincificazione, ha, nelle zone osservate, uno spessore minore di 2-3  $\mu\text{m}$  e pertanto anche gli strati sottostanti di ottone, non

Fig. 22- Schematizzazione della interazione fascio elettronico-campione con visualizzazione della zona interessata.
